# De oude hoeve Dierdonk

## Een (bouw)historische verkenning

## De Oude Dierdonk

*Jan Timmers, Stichting Archeologisch Samenwerkingsverband  
27 mei 2007*

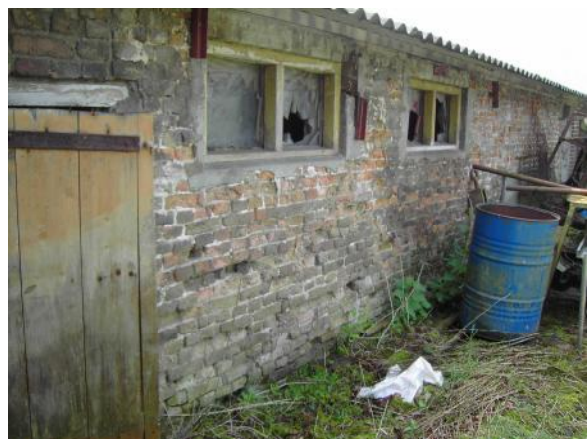
Van de oude situatie van de boerderij is een schilderijtje gemaakt. Daaruit blijkt dat het ging om een boerderij van het hallehuistype, waarvan het woongedeelte verbreed is, zoals destijds gebruikelijk was. Het stalgedeelte is nagenoeg geheel vernieuwd geweest met metselwerk en materialen van inferieure kwaliteit en inmiddels in slechte staat. Alleen van de rechterzijgevel is nog enig muurwerk overgebleven. Van het woongedeelte zijn delen van het buitenmuurwerk nog aanwezig, maar de kapconstructie is geheel verdwenen. Er is één ankerbalkgebint (deels) aanwezig, waarvan één gebintstijl is verwijderd (afgezaagd). Op de scheiding van woon en stalgedeelte is de scheidingsmuur nog aanwezig. Onduidelijk is of het oorspronkelijke ankerbalkgebint nog in dat muurwerk aanwezig is. Tegen de scheidingswand zijn nog twee standvinken van de schouw aanwezig en naast de schouw een (deel van een) spekkast. De schouwmantel is vervangen door (delen van oude) deurtjes. Een gedeelte van de zolderribben in het voormalige woongedeelte is nog aanwezig, maar in slechte staat. In het woongedeelte zijn verder allerlei muurtjes toegevoegd en oorspronkelijke muren zijn verwijderd.

*Boven: restant van oorspronkelijk muurwerk  
van het stalgedeelte)*

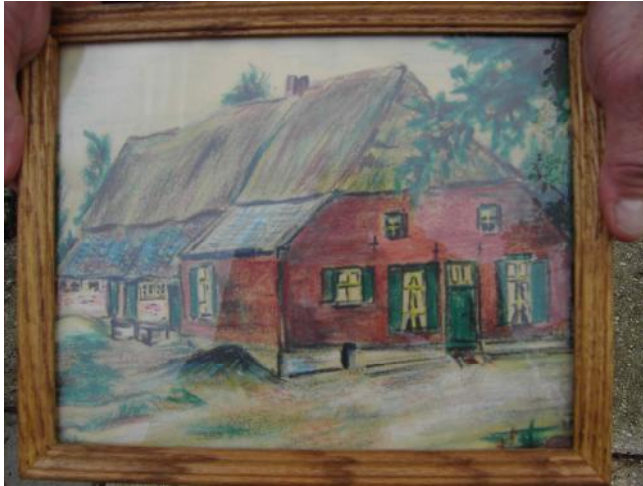
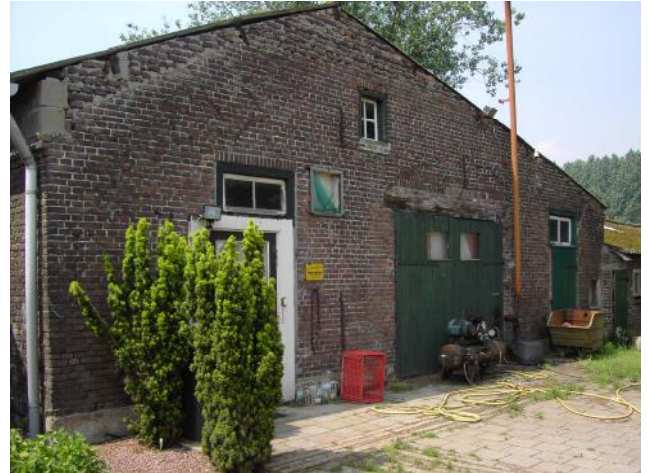
De voorgevel is behoorlijk gehavend. Er is een stel grote deuren in aangebracht en twee loopdeuren. De oorspronkelijke rollagen boven ramen en voordeur zijn nog aanwezig met de oorspronkelijke bovenkanten (bovenlichten) van twee ramen. Ook één van de twee zolderramen is nog aanwezig. De oorspronkelijke gevel is door deze bouwresten en bouwsporen nog reconstrueerbaar. De hoeveelheid metselwerk dat verwijderd is en op andere plaatsen juist toegevoegd maakt het handhaven of reconstrueren van de voorgevel een nagenoeg heilloos karwei.

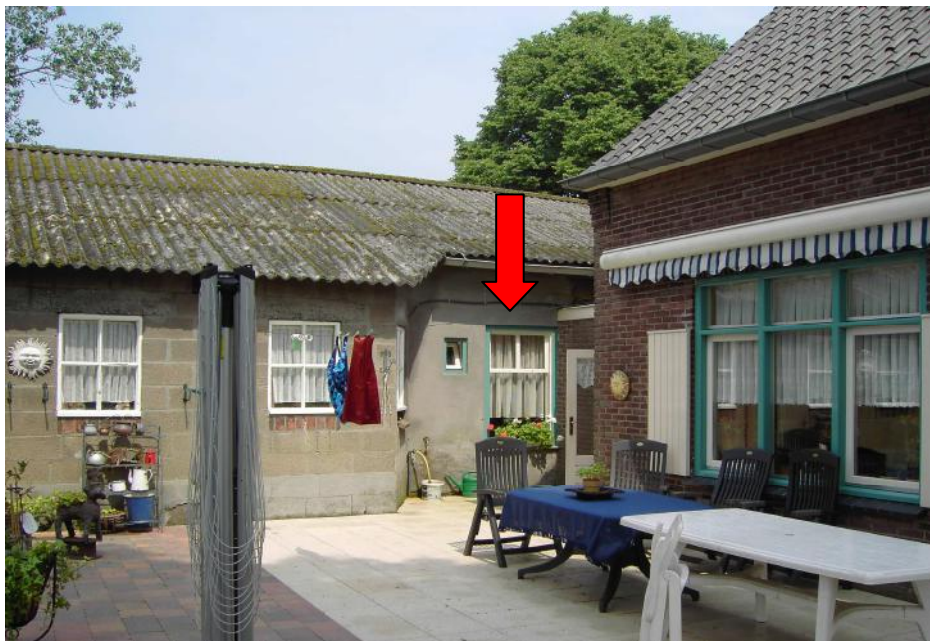
Van de linkerzijgevel van het woongedeelte is ook een fragment overgebleven, namelijk het gedeelte met daarin een raam (zesruitsschuifraam). Raam en kozijn zijn vernieuwd. Op bijgaande foto is dat raam zichtbaar (zie rode pijl). Op die foto is ook te zien dat de rest van de linkerzijgevel van de boerderij niet meer aanwezig is. Rechts op de foto het woonhuis van 1953.

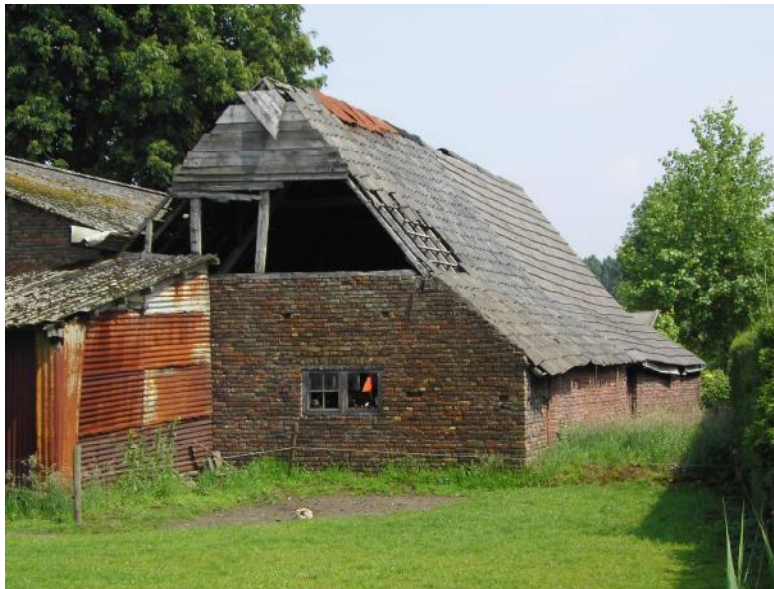
Van de oude schuur die op de kadasterkaart staat aangegeven, is relatief meer overgebleven dan van de boerderij. De oorspronkelijke contouren van het gebouw zijn bewaard gebleven. Tegen de oude schuur is een andere schuur gebouwd met een zadeldak van golfplaten, parallel aan het dak van de oude schuur. De zijgevel van de oude schuur functioneerde als scheidingswand, maar is voor een groot gedeelte verwijderd en aangepast. De achtergevel bestaat tot wormhoogte uit baksteen, daarboven een houten topgevel en lijkt intact. De linkerzijgevel is niet oorspronkelijk.

Voor de oude schuur geldt dat deze in deplorabele staat is, maar nog wel herkenbaar. De oude gebintconstructie is nog aanwezig evenals een aantal muurfragmenten. De ligging van de schuur aan de rand van het perceel tegen de nieuwe woonwijk aan pleit er ook voor om de oude schuur in zijn oorspronkelijke gedaante zichtbaar te maken. Herstel van de schuur zal een belangrijke bijdrage leveren aan het historisch karakter van het geheel. Nader bouwkundig onderzoek moet uitwijzen of behoud van een aantal muurfragmenten reëel is of dat gehele herbouw moet worden overwogen (met behoud van de gebintconstructie).

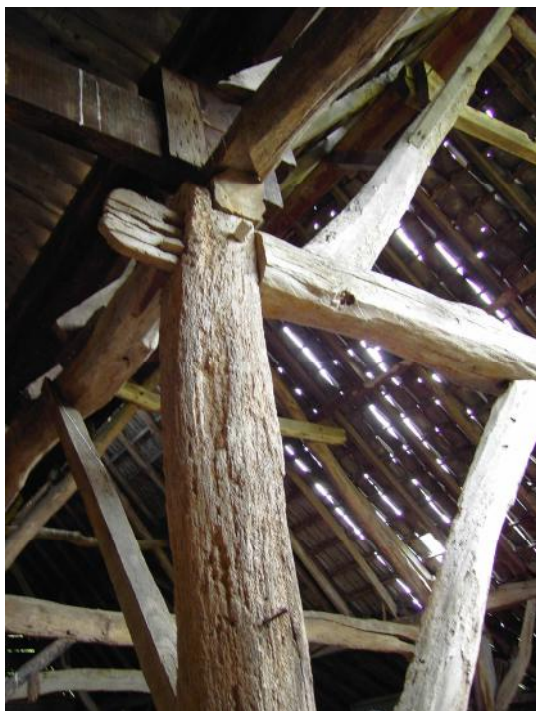
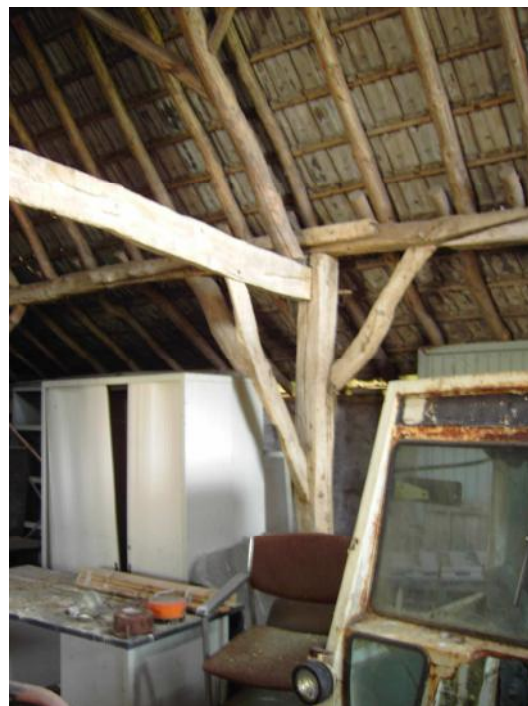
De gebintenconstructie van de oude schuur lijkt nog geheel aanwezig en bestaat uit vier gebinten met daaroverheen de worm (gebintplaat). Ter hoogte van de aangebouwde schuur is de worm gedeeltelijk weggezaagd. Enkele schoren zijn niet meer oorspronkelijk, maar later vervangen/vernieuwd. Of de kap oorspronkelijk een sporenkap was of voorzien van schaarspanten is niet geheel duidelijk. De aanwezige sporen zijn van zacht (rond)hout en zullen niet de oorspronkelijke zijn. Ook de aanwezige spanten (die op de oude gebinten rusten) zijn in ieder geval gedeeltelijk later aangebracht.

Opmerkelijk is de vorm van de gebinten. De ankerbalk is erg hoog aangebracht, pal onder de worm, waardoor de gebinten wat weg hebben van kopbalkgebinten. Een combinatie met oorspronkelijke schaarspanten lijkt daarom niet ondenkbaar. De vorm van de gebinten heeft ongetwijfeld te maken met de functie van het gebouw: een schuur met tasruimten en met (dwars?)deel. Een datering van de gebinten in 16<sup>de</sup> of 17<sup>de</sup> eeuw is niet ondenkbaar.

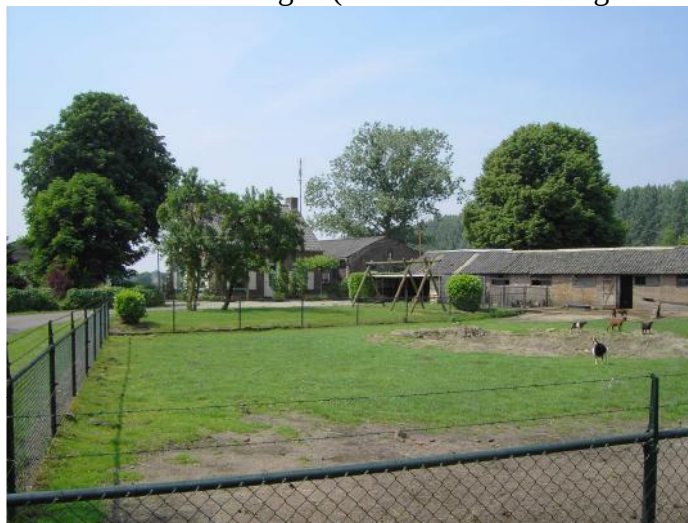
*Op het midden van de foto het woonhuis van 1953; rechts daarvan de restanten van de oude boerderij. Rechts op de foto enige 20<sup>ste</sup> eeuwse bijgebouwen.*

Bij de huidige bebouwing is sprake van een zekere bouwhistorische waarde. Voor de recente bijgebouwen is die waarde laag en noodzaakt niet tot nadere eisen. Ook voor de woning van 1953 is de cultuurhistorische waarde niet bijzonder. Alleen de oude boerderij en de oude schuur hebben een waarde die nadere aandacht verdienen. Zoals in het bovenstaande al aangegeven is de oude boerderij met name na 1953 zodanig verbouwd en aangetast dat deze alleen met moeite nog herkenbaar is. De oorspronkelijke delen zijn zo fragmentarisch dat behoud niet reëel is.
